Este boletim tem como objetivo disponibilizar informações atualizadas produzidas pelas estações de monitoramento automáticas do Programa de Monitoramento Quali-Quantitativo Sistemático de Água e Sedimentos – PMQQS.

DESCRIÇÃO: Os dados de qualidade de água apresentados são gerados pelo PMQQS por meio de monitoramento automático em pontos localizados nos rios do Carmo e rio Doce. O monitoramento automático se dá por uma estrutura fixa no local de medição, com equipamentos que medem parâmetros quali-quantitativos de água. Os resultados são transmitidos on-line, formando uma rede de alerta para tomada de decisão, subsidiando o planejamento preventivo dos principais sistemas de abastecimento público de água e auxiliando no acompanhamento das alterações da bacia. Neste Boletim mensal são apresentados os resultados de mínimas, médias e máximas no período de um mês para os parâmetros medidos nas estações automáticas Tipo II (aquelas que apresentam sonda multiparâmetro): clorofila a, cianobactérias, condutividade elétrica, temperatura, turbidez, oxigênio dissolvido, pH (acidez) e nível da água, além da chuva acumulada no período.

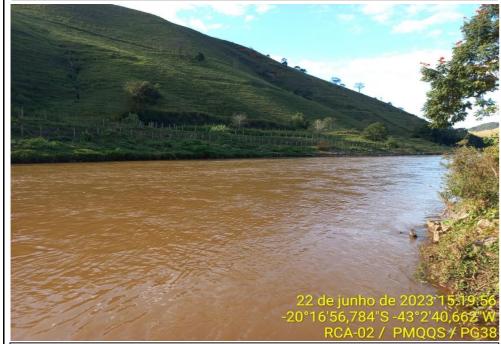
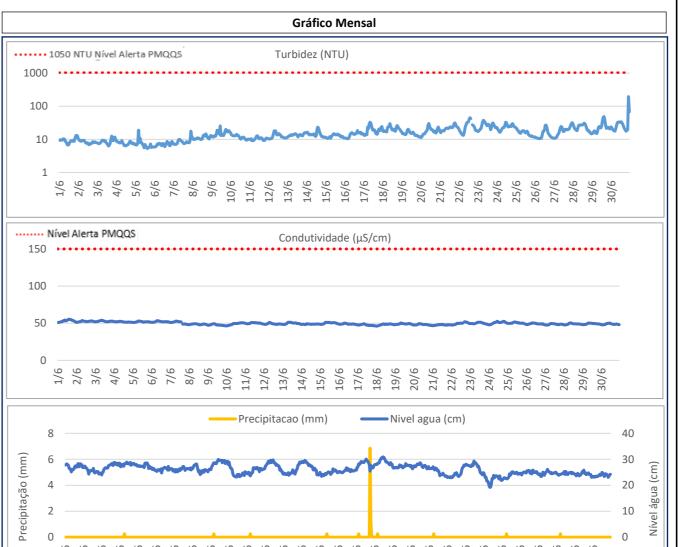
Código	Nome do Ponto	Descrição	Lat	Long
RCA 02	RCA 02 - Carmo 02 em Barra Longa/MG	Rio do Carmo em Barra Longa/MG	-20,28241	-43,044879

Observação: Observado picos suspeitos de turbidez no dia 30/06 as 22h:00 e 23h:00 não sendo possível identificar a causa, que pode ser falha na leitura ou obstrução momentânea no campo de atuação do sensor.

RCA 02 - Turbidez no dia 30/06 as 22h:00 e 23h:00 não sendo possível identificar a causa, que pode ser falha na leitura ou obstrução no campo de atuação do sensor.

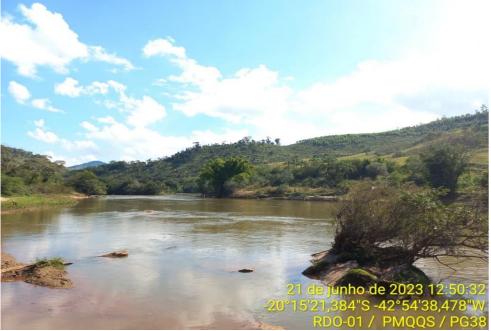
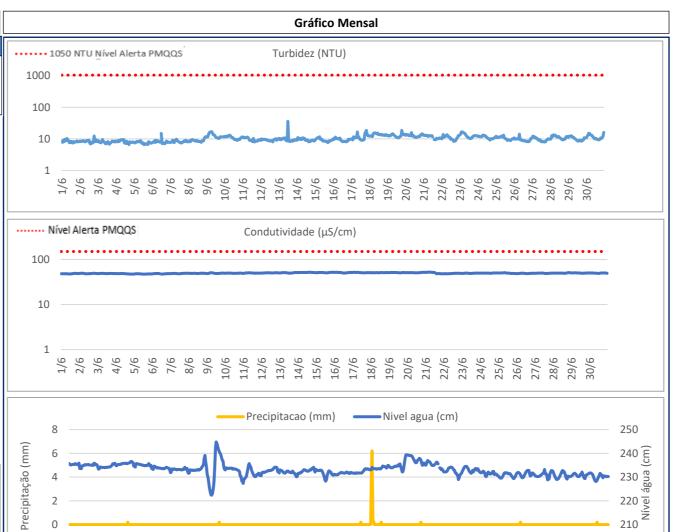
Código	Nome do ponto	Descrição	Lat	Long
RDO 01J	Rio Doce - Doce 01J/MG	Rio Doce em Rio Doce/MG	-20,25603	-42,91249

Observação: Observado pico suspeito de turbidez no dia 13/06 as 12h:00 e variação de nível no dia 08/06 as 21h:00 e 22h:00, 09/06 as 04h:00 e 05h:00, não sendo possível identificar a causa, que pode ser falha na leitura ou obstrução momentânea no campo de atuação do sensor.

RDO 01J - Turbidez no dia 13/06 as 12h:00 e variação de nível no dia 08/06 as 21h:00 e 22h:00, 09/06 as 04h:00 e 05h:00, não sendo possível identificar a causa, que pode ser falha na leitura ou obstrução momentânea no campo de atuação do sensor.

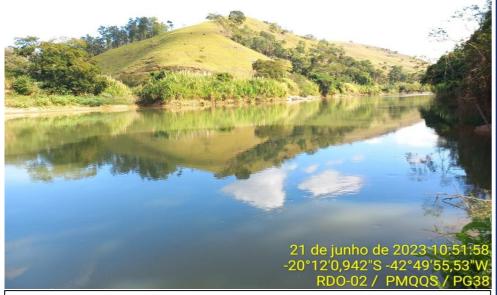
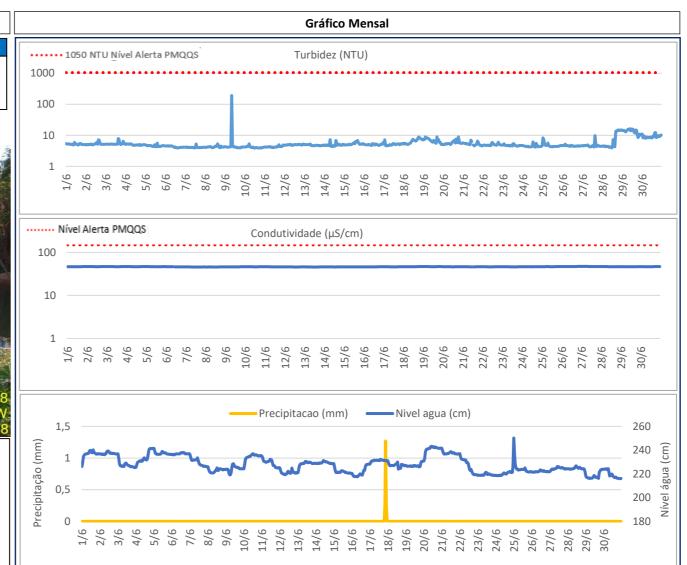
Código	Nome do Ponto	Descrição	Lat	Long
		Jusante do vertedouro		
RDO 02J	Rio Doce - Doce 02J	da barragem UHE	-20,2003	-42,8321
		Candonga.

Observação: Observado pico suspeito de turbidez no dia 09/06 as 08h:00, não sendo possível identificar a causa, que pode ser falha na leitura ou obstrução momentânea no campo de atuação do sensor. Notou-se elevação de turbidez a partir do dia 28/06 as 16h:00, não sendo possível precisar a causa.

RDO 02J - Turbidez no dia 09/06 as 08h:00, não sendo possível identificar a causa, que pode ser falha na leitura ou obstrução momentânea no campo de atuação do sensor.

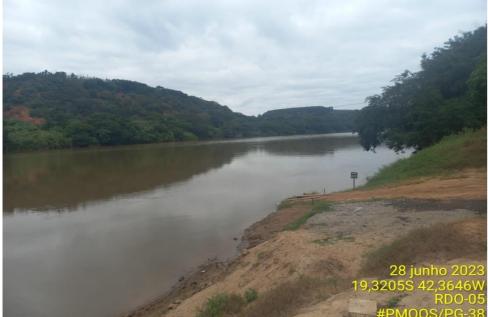
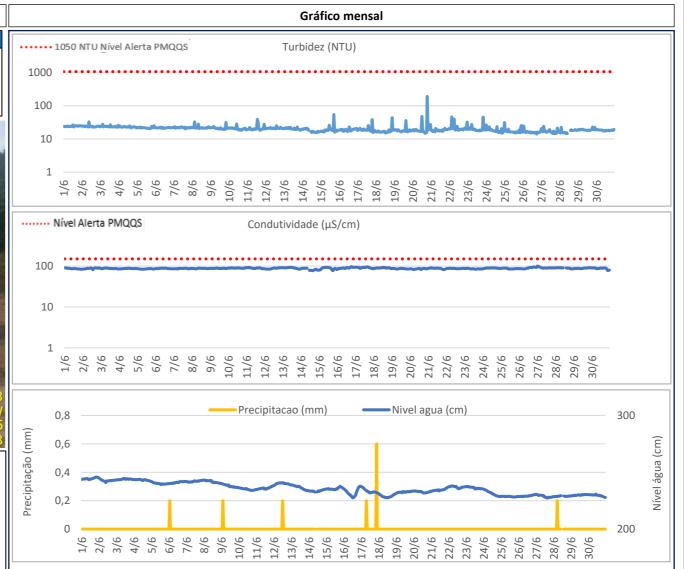
Códi	igo	Nome do Ponto	Descrição	Lat	Long
RDO	05	RDO 05 - Doce 05 em Belo Oriente/MG	Rio Doce em Belo Oriente/MG	-19,3207	-42,3646

Observação: Observado picos suspeitos de turbidez nos dias 15/06 as 17h:00 , 20/06 as 12h:00 e as 19h:00, 22/06 as 03h:00 e 23/06 as 20h:00 não sendo possível identificar a causa, que pode ser falha na leitura ou obstrução momentânea no campo de atuação do sensor.

RDO 05 - Turbidez nos dias 15/06 as 17h:00 , 20/06 as 12h:00 e as 19h:00, 22/06 as 03h:00 e 23/06 as 20h:00 não sendo possível identificar a causa, que pode ser falha na leitura ou obstrução momentânea no campo de atuação do sensor.

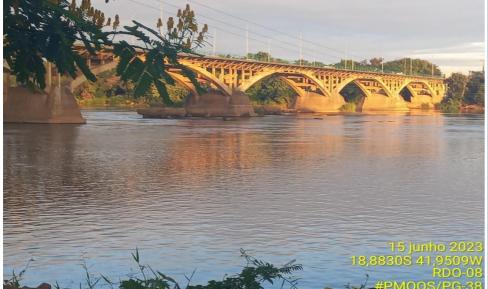
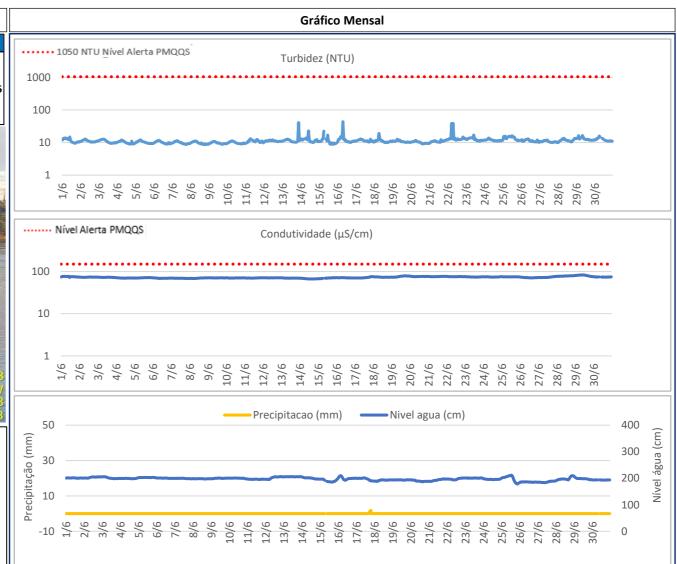
Código	Nome do Ponto	Descrição	Lat	Long
RDO 08	RDO 08 - Doce 08 em Governador Valadares/MG	Rio Doce em Governador Valadares/MG	-18,8833	-41,9526

Observação: Observado picos suspeitos de turbidez nos dias 13/06 as 21h:00 , 16/06 as 07h:00, 22/06 as 05h:00 as 07h:00 não sendo possível identificar a causa, que pode ser falha na leitura ou obstrução momentânea no campo de atuação do sensor.

RDO 08 - Turbidez nos dias 13/06 as 21h:00 , 16/06 as 07h:00, 22/06 as 05h:00 as 07h:00, temperatura no dia 01/06 as 11h:00, não sendo possível identificar a causa, que pode ser falha na leitura ou obstrução momentânea no campo de atuação do sensor.

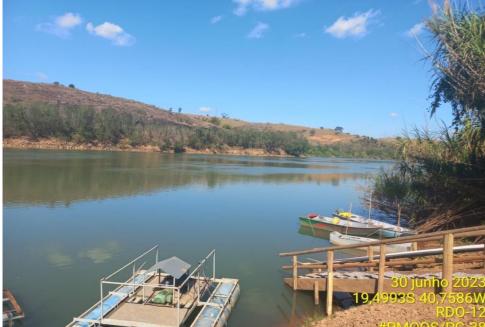
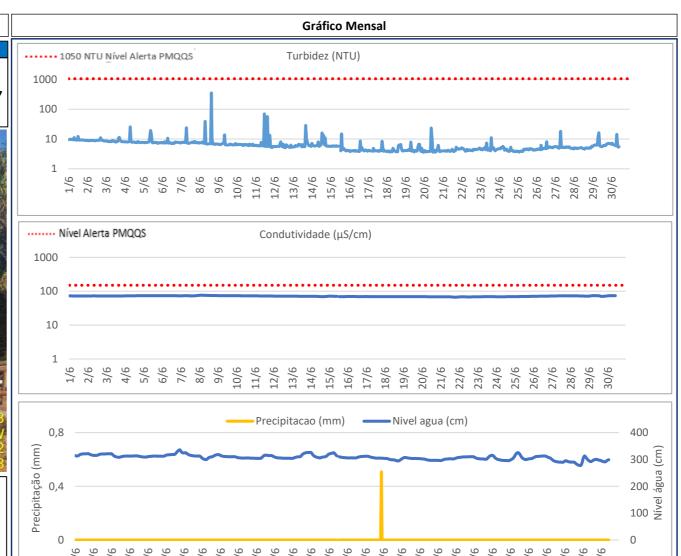
Código	Nome do Ponto	Descrição	Lat	Long
RDO 12	RDO 12 - Doce 12 em Colatina/ES	Rio Doce em Itapina/ES	-19,4993	-40,7587

Observação: Observado picos suspeitos de turbidez nos dias 08/06 as 07h:00 e 15h:00, 11/06 as 11h:00 e 15h:00, 13/06 as 16h:00, não sendo possível identificar a causa, que pode ser falha na leitura ou obstrução momentânea no campo de atuação do sensor.

RDO 12 - Turbidez nos dias 08/06 as 07h:00 e 15h:00, 11/06 as 11h:00 e 15h:00, 13/06 as 16h:00, Clorofilas e cianobactérias nos dias 13/06 as 09h:00, 17/06 as 14h:00 e 18/06 as 08h:00, não sendo possível identificar a causa, que pode ser falha na leitura ou obstrução momentânea no campo de atuação do sensor.

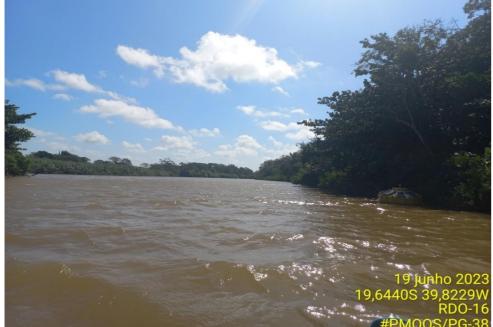
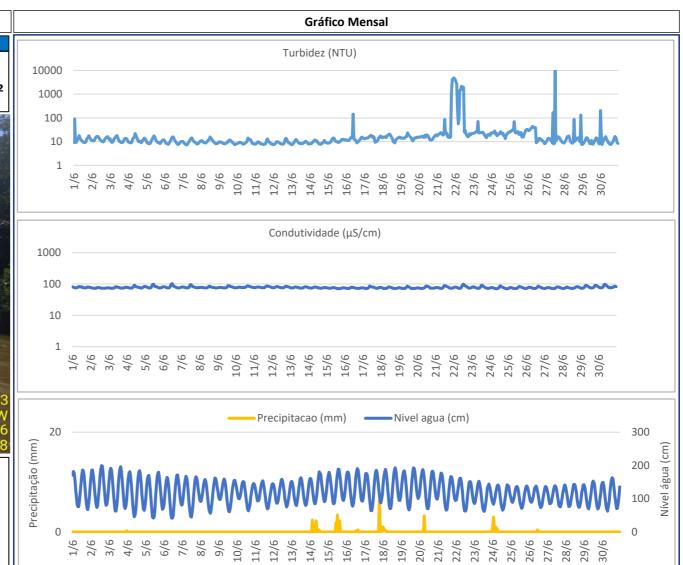
RDO 16 - Doce 16 em **RDO 16** Foz do rio Doce em Regência/ES -19,6464 -39,8232 Linhares/ES

Observação: Observado picos suspeitos de turbidez nos dias 01/06 as 01h:00, 16/06 as 09h:00, 21/06 de 19h:00 as 23h:00, 22/06 de 00h:00 as 11h:00, 23/06 as 06h:00, 27/06 as 09h:00 e 12h:00, 28/06 as 13h:00 e 22h:00 e 30/06 as 00h:00, não sendo possível identificar a causa, que pode ser falha na leitura ou obstrução momentânea no campo de atuação do sensor.

RDO 16 - Turbidez nos dias 01/06 as 01h:00, 16/06 as 09h:00, 21/06 de 19h:00 as 23h:00, 22/06 de 00h:00 as 11h:00, 23/06 as 06h:00, 27/06 as 09h:00 e 12h:00, 28/06 as 13h:00 e 22h:00 e 30/06 as 00h:00, não sendo possível identificar a causa, que pode ser falha na leitura ou obstrução momentânea no campo de atuação do sensor.
