BOLETIM SEMANAL DA QUALIDADE DA ÁGUA
PROGRAMA DE MONITORAMENTO QUALI-QUANTITATIVO SISTEMÁTICO DE ÁGUA E SEDIMENTOS (PMQQS)

Data da última atualização: 06/12/2021

Este boletim tem como objetivo disponibilizar informações atualizadas produzidas pelas estações de monitoramento automáticas do Programa de Monitoramento Quali-Quantitativo Sistemático de Água e Sedimentos – PMQQS.

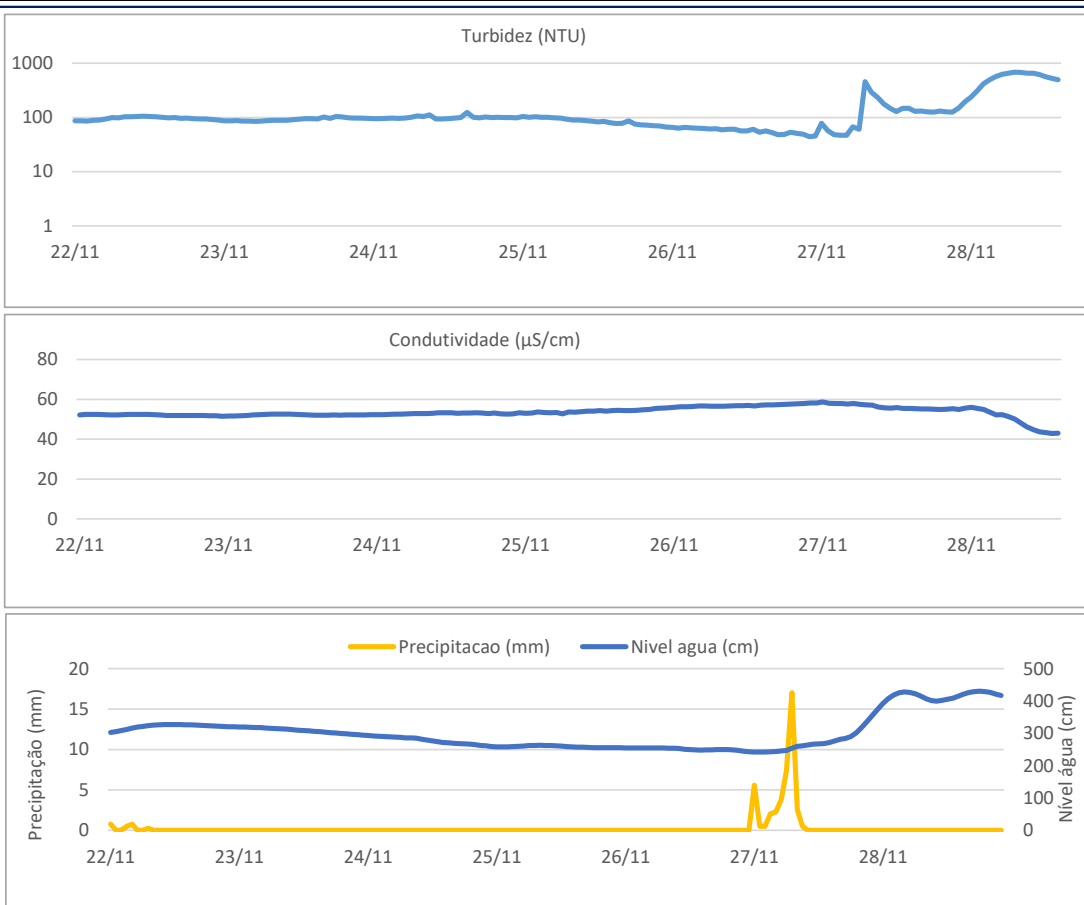
Gráfico Semanal

Código	Nome do Ponto	Descrição	Lat	Long
RDO 02J	Rio Doce - Doce 02J	Jusante do vertedouro da barragem UHE Candonga.	-20,2003	-42,8321

RDO02J - Pico de turbidez suspeito no dia 28/11/2021 às 19:00h de 2.400 NTU. Possível causa: Obstrução do campo no momento da leitura.

***A partir de 15/10/2021 a estação RDO 02 foi relocada para jusante em atendimento a Nota Técnica N° 55 do GTA-PMQQS e passa a ser identificada por RDO02J.**

Após a realocação esta estação passa a medir nível de água, precipitação, temperatura do ar, umidade e clorofila e cianobactérias. Acrescentando assim mais informações a rede de monitoramento existente.

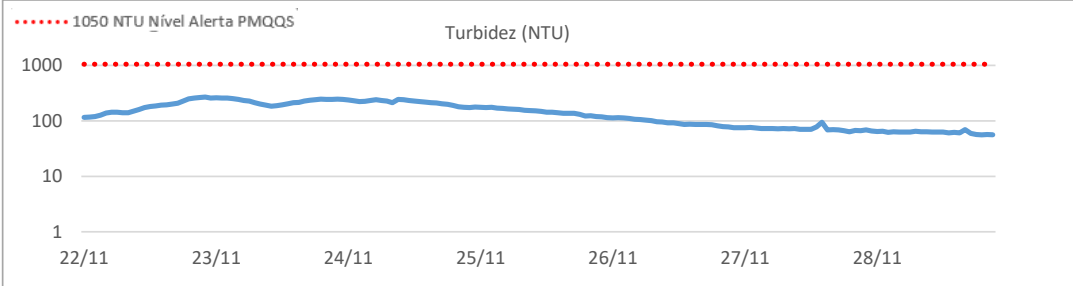
Gráfico Semanal

Código	Nome do Ponto	Descrição	Lat	Long
RDO 08	RDO 08 - Doce 08 em Governador Valadares/MG	Rio Doce em Governador Valadares/MG	-18,8833	-41,9526

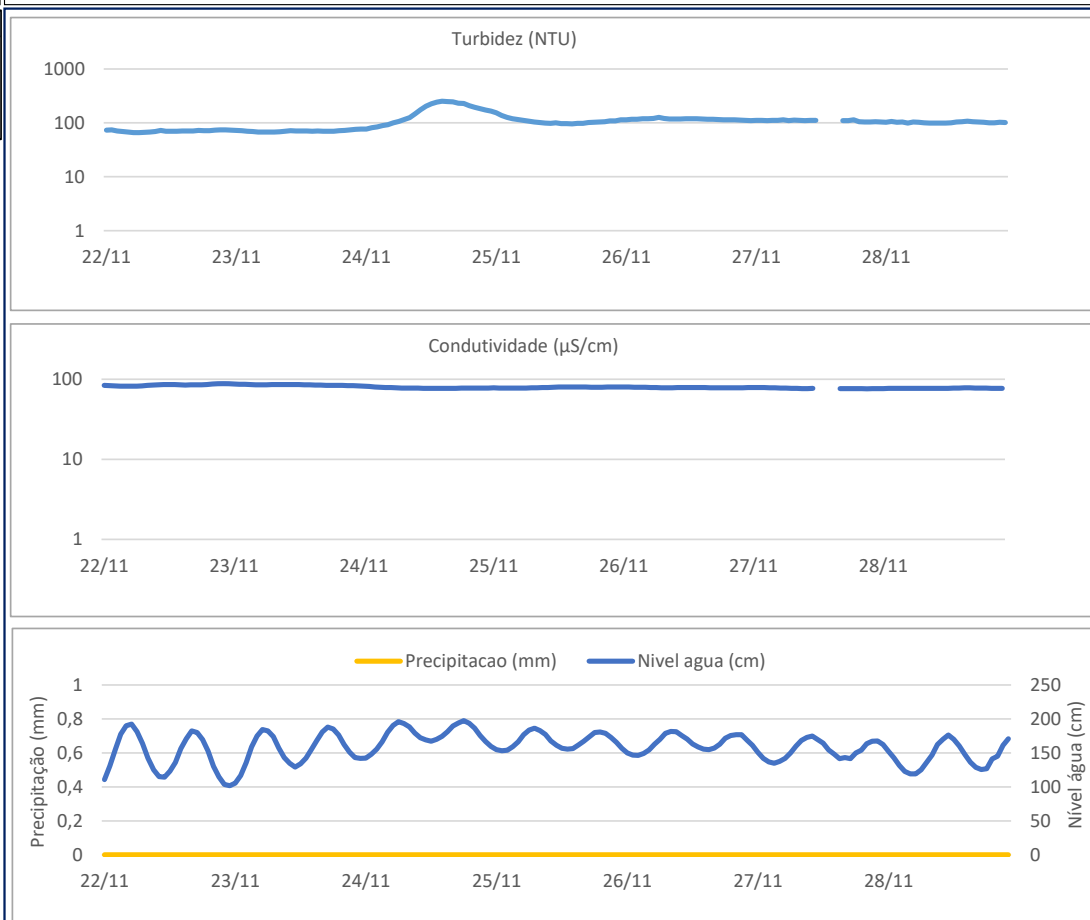
Gráfico Semanal

Código	Nome do Ponto	Descrição	Lat	Long
RDO 16	RDO 16 - Doce 16 em Linhares/ES	Foz do rio Doce em Regência/ES	-19,6464	-39,8232
