BOLETIM SEMANAL DA QUALIDADE DA ÁGUA
PROGRAMA DE MONITORAMENTO QUALI-QUANTITATIVO SISTEMÁTICO DE ÁGUA E SEDIMENTOS (PMQQS)

Data da última atualização: 22/11/2021

Este boletim tem como objetivo disponibilizar informações atualizadas produzidas pelas estações de monitoramento automáticas do Programa de Monitoramento Quali-Quantitativo Sistemático de Água e Sedimentos – PMQQS.

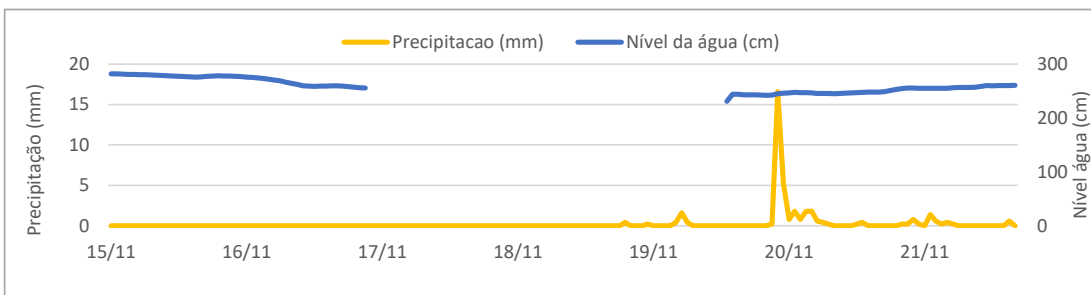
Gráfico Semanal

Observação: Foi identificado pela equipe de campo registros de falhas de transmissão de nível d'água, as falhas iniciaram a partir das 21h00 do dia 16/11/2021, devido a um "bug" na comunicação do sistema. A manutenção foi realizada no dia 19/11/2021 visando sanar estas falhas.

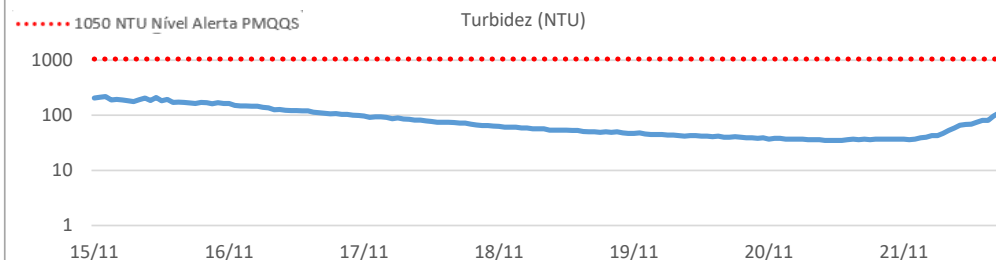
Gráfico Semanal

Código	Nome do Ponto	Descrição	Lat	Long
RDO 04	RDO 04 - Doce 04 em Bom Jesus do Galho/MG	Rio Doce em Bom Jesus do Galho/MG	-19,5542	-42,5214

Observação: Não foi possível acessar a estação devido ao parque estadual Rio Doce ter fechado no dia em que estava programado a visita de campo, 20/11/2021.

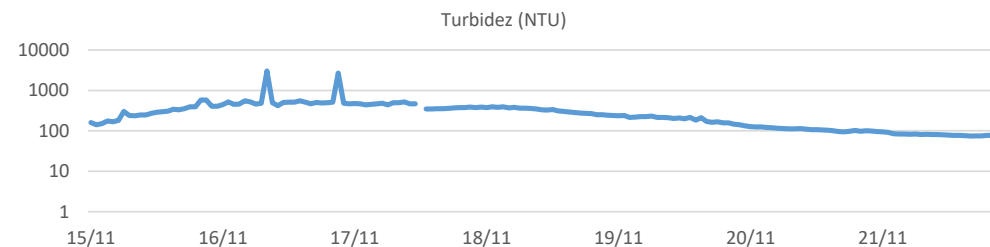
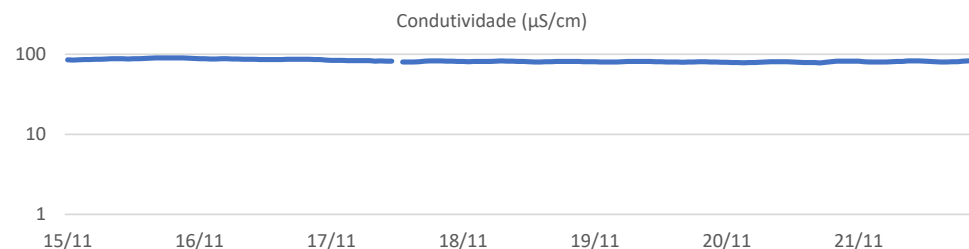
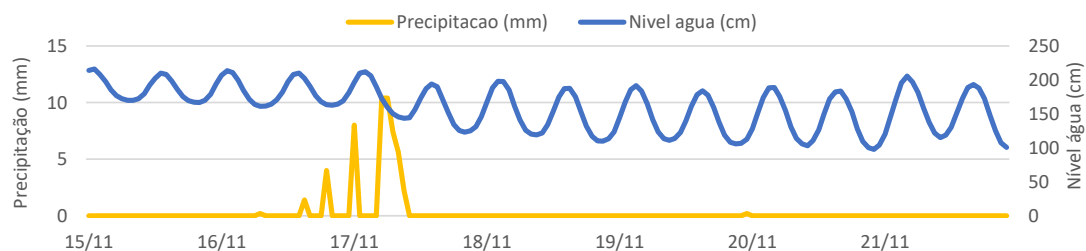
Gráfico Semanal

Observação: Foi identificado pela equipe de campo que os picos de turbidez acima de 1050 NTU correram devido a presença de material no campo de leitura do sensor.

RDO 16 - Foram desconsiderados resultados suspeitos de turbidez no dia 16/11/2021 às 08:00h e 21:00h, devido a presença de material no campo de leitura do sensor.
